Projekt Mariestads Stadskvarn - slutrapport

Verksamhet miljö och bygg
Miljöutredare Håkan Magnusson
2022-01-18

VänerEnergi AB har i samverkan med Mariestads kommun genomfört åtgärder vid Stadskvarnens vattenkraftverk i syfte att skapa fri vandringsväg för fisk, samt tillgodose fördelning av vatten inom området även vid lågvattenföring.

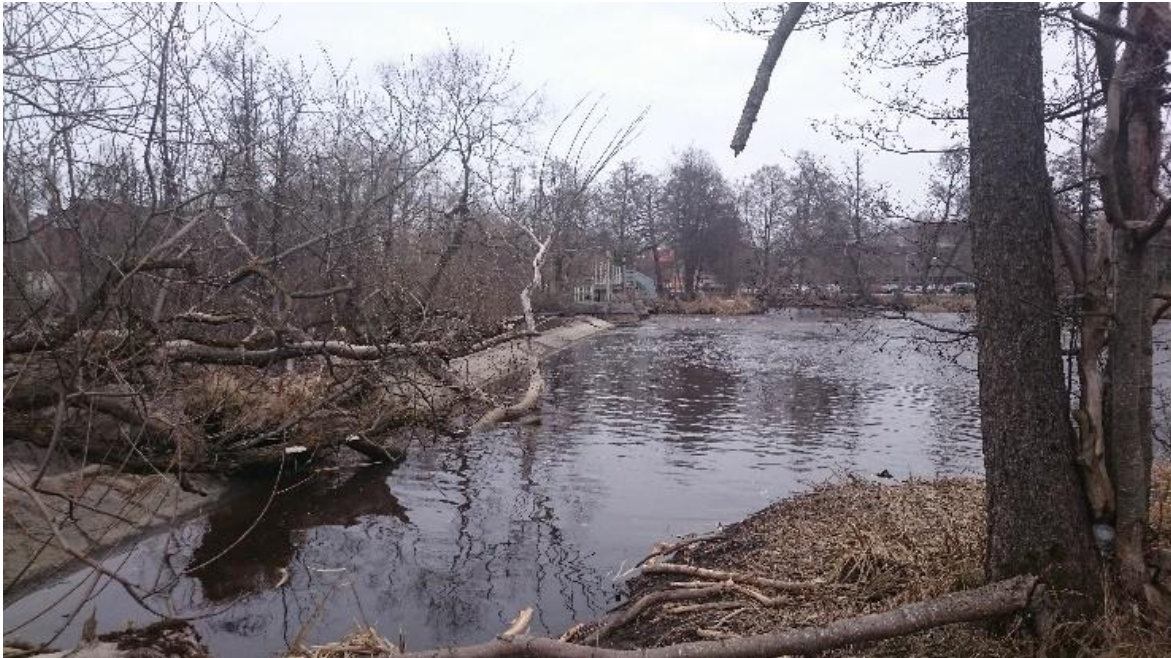
Före

Öppnande av dammen har inneburit en sänkning av vattennivån precis vid dammkonstruktionen på c:a 1 m. Eftersom kraftverket varit ett s.k. strömfallskraftverk utan reglering så påverkas vattennivån uppströms i mindre utsträckning. Bedömningen utifrån bottenpografi är att en viss påverkan sker upp till c:a 400 m uppströms dammen.

- Befintliga dammluckor med tillhörande stålkonstruktioner har monterats ned och skrotats.
- En betongtröskel under en av de tre lucksektionerna har bilats bort, ned till fast berg. Detta underlättar fiskens passage vid låga vattenflöden.
- En öppning på 5 m bredd har tagits upp i skibord på vattendragets vänstra sida för att sprida ut vattenföringen bättre vid lågvattenföring och gynna den i området dominerande svämlövsrogen.

- En öppen fåra skapades genom ett befintligt vassbälte på vattendragets vänstra sida. Denna förbättrar vattenflödet till öppningen i skibord. Kanalen skulle även kunna få värde som lek område.
- En tröskel har gjutits i den f.d. inloppskanalen till kraftverket i syfte att upprätthålla vattennivån i kanalen vid låga vattenflöden.
- Luckor i den f.d. inloppskanals sidoutlopp har tagits bort och ersatts med träsättar för att upprätthålla en vattennivå.
- En tillfällig transportväg utmed skibord och tillfällig fördämning i inloppskanalen anlades under arbetstiden och har sedan avlägsnats efter arbetenas färdigställande.
- Dokumentation genom drönarfotografering genomfördes hösten 2020.
- Slutbesiktning av entreprenadarbeten genomfördes den 9 september 2020.
- En relationsritning har tagits fram för dammens nya utseende.

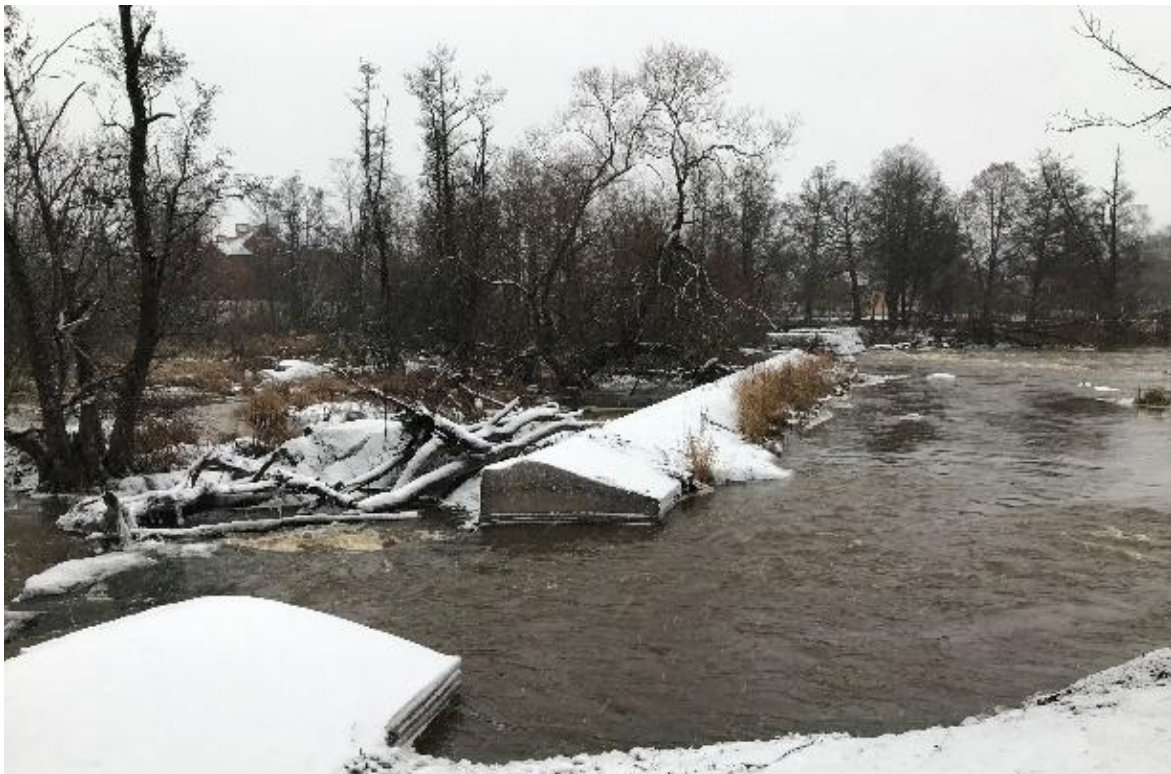
Efter

- Vattenflöde sker såväl via huvudfåran som genom den öppnade passagen i skibord även vid låg vattenföring (c:a 5 m³/s).
- En vattennivå upprätthålls i inloppskanalen till kraftverksbyggnaden även vid lågvattenföring.
- Det sker en spridning av vatten över området med svämlövskog även vid lågvatten.
